Termogrāfiskā apsekojuma atskaite

Atbilstoši LVS EN 13187:2002 „Ēku termiskā efektivitāte - Kvalitatīva termisko neregularitāšu noteikšana ēkas norobežojošās konstrukcijās - Infrasarkanā starojuma metode” prasībām

Pasūtītājs: SIA „Vastint Latvia”
Objekta adrese: Antonijas ielā 17A, Rīga
Apsekojuma datums: 18.01.2018.

Atskaites kods IR-18-ALB-01
un datums: 22.01.2018.

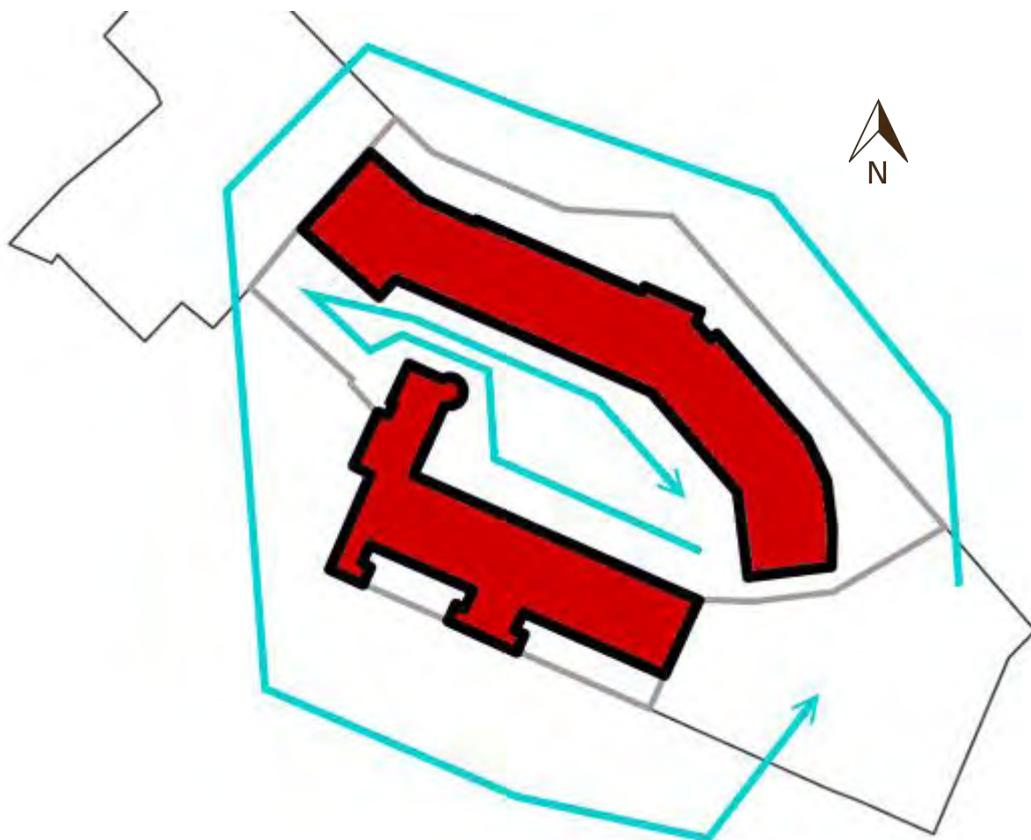
Attēls 1. Ēku novietojums un apsekojuma virziens.

Ēku savstarpējais novietojums, orientācija pret debess pusēm, kā arī apsekojuma virziens ir parādīti attēlā 1. Ēku ārsienu konstruktīvā risinājuma pamatā ir ar 20 cm biezu siltumizolācijas materiālu siltinātas betona un gāzbetona konstrukcijas.
